**I-097 - DIAGNÓSTICO DE SISTEMAS DE CAPTAÇÃO E ARMAZENAMENTO
DE ÁGUA DE CHUVA COM AVALIAÇÃO DA QUALIDADE DA ÁGUA NO
MUNICÍPIO DE PETROLINA, PE, NO VALE DO SÃO FRANCISCO****José Antunes da Silva Neto⁽¹⁾**

RESUMO

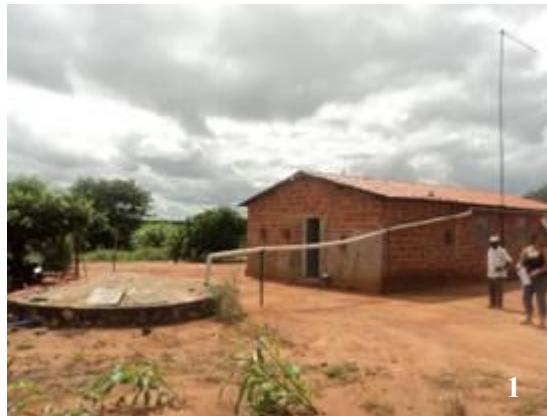
A Tabela 1 apresenta os resultados do diagnóstico quanto aos aspectos estruturais. Quanto à existência de calhas, todas as casas das localidades do Km 45 e Simpatia, tinham calhas, conforme Figura 1. Já em Baixa Alegre apenas três casas tinham calhas. Quanto ao dispositivo de descarga das primeiras chuvas apenas a localidade de Km 45 apresentou o dispositivo. Em Baixa Alegre apenas duas casas, e em Simpatia, apenas uma casa. Quanto ao estado de conservação das cisternas foi observado que na localidade de Baixa Alegre as cisternas não apresentaram rachaduras, porém apenas uma cisterna domiciliar e a cisterna escolar apresentaram tampas inadequadas. No Km 45 foi observado que as cinco cisternas avaliadas (domiciliar e escolar) apresentaram rachaduras, sendo que as tampas inadequadas foram observadas na cisterna escolar e de três domiciliares. Na localidade de Simpatia nenhuma cisterna apresentou rachaduras e apenas uma cisterna domiciliar apresentou tampa inadequada, conforme Tabela 1 e Figura 2.

Figuras 1 e 2: (1) calha de coleta de água de chuva; (2) estado de conservação

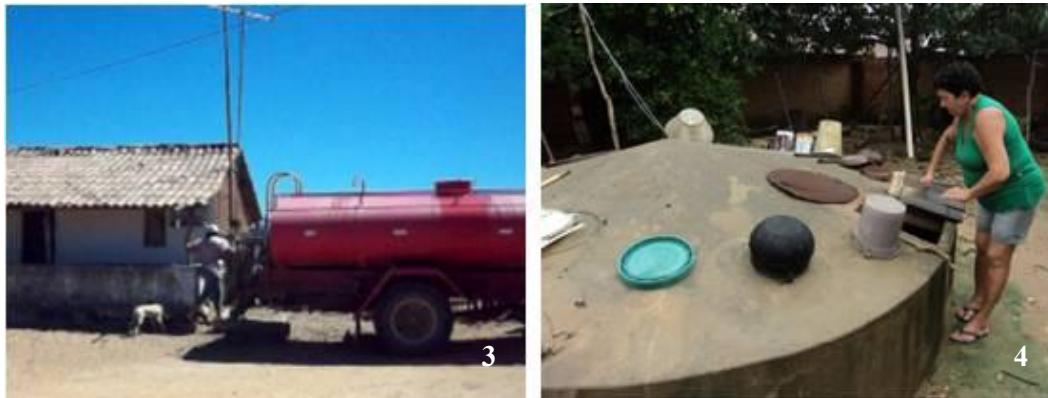
Quanto ao tipo de manejo, a Tabela 2 mostra que, em relação à origem da água, nas três localidades as cisternas eram abastecidas tanto por água de chuva quanto por água oriunda dos carros-pipa, este no período

de estiagem, como mostra a Figura 3. O sistema de retirada de água da cisterna foi do tipo manual em todas as localidades, sendo que em duas casas de Baixa Alegre também retiravam água através de bomba, conforme apresenta a Tabela 2 e pode ser visto na Figura 4.

Figuras 3 e 4: (3) Abastecimento de cisterna com carro-pipa, (4) Operação de retirada da água utilizando baldes com corda.
